Rapport d'investigation

Référence : EXPBL170420 - Rapport mэрule Ménapiens 36/38

Adresse du bâtiment concerné : rue des Ménapiens 36

Objet de la visite : déterminer la provenance du champignon lignivore.

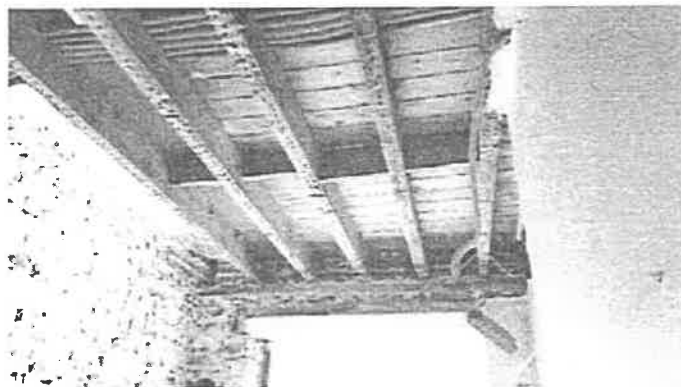
Une attaque de champignon lignivore a eu lieu en 2014 ou 2015 sur le mur mitoyen gauche dans le bâtiment de votre voisin de droite.

J'ai pu constater le remplacement complet de la gîte parallèle au mur mitoyen gauche ainsi que le remplacement d'une partie du plancher (voir photos).

L'épaisseur des mycéliums est bien plus important dans le bâtiment de droite que dans votre immeuble.

Tous les mycéliums de mэрule trouvés dans votre bâtiment proviennent de votre mur mitoyen droit (selon le sens du développement des mycéliums) et sont de plus petites épaisseurs que ceux trouvés dans les maçonneries de l'immeuble de votre voisin.

D'après tous ces renseignements et fort de mon expérience depuis 1984 dans le traitement et la recherche de la mэрule, je peux confirmer que l'attaque fongique a bien débutée dans l'immeuble de votre voisin de droite.
